**ROVERCHIARA.** Le tane scavate dai roditori hanno causato il crollo della sponda tra due canali

# Frana un tratto di argine Sotto accusa le nutrie

Nella riva che in località Botte divide il Bussé dal Recanati si è aperto un ampio squarcio. Operai già al lavoro per ripararlo

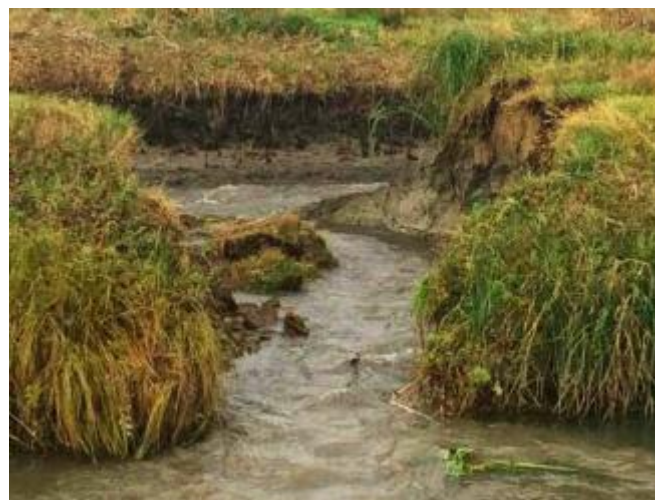
mente tagliato in due l'argine, il quale, così indebolito, ha finito per franare per un tratto significativo», spiega il direttore del Consorzio Roberto Bin. «Fortunatamente», aggiunge, «la situazione si è verificata in questo periodo, visto che il livello dell'acqua è basso. «Se un fatto come questo fosse successo con i fiumi in piena saremmo qui a parlare di una situazione ben diversa e con danni di gran lunga superiori». Evidentemente, un intervento di manutenzione, per quanto straordinario, come quello che prende il via oggi, difficilmente sarebbe bastato a rimettere in ordine la sponda franata.

L'argine franato, a causa delle nutrie, a Botte di Roverchiara

continuo impiego di personale». Sia lui che i suoi uomini sembrano non avere dubbi sul fatto che il crollo avvenuto sul fatto che il crollo avvenuto, come altre situazioni analoghe, siano dovuti all'opera delle nutrie. Ossia i roditori che vivono lungo i corsi d'acqua e possono indebolirne le sponde scavando all'interno le proprie tane. «Giusto oggi», spiegano i tecnici del Consorzio, «abbiamo scoperto anche un foro in corrispondenza di un cunicolo sull'argine del Menago, a Bovolone». Una situazione che, tuttavia, non era particolarmente pericolosa proprio grazie al fatto che non ci troviamo in stagione irrigua.

Un tratto di argine crollato nel fine settimana in località Botte di Roverchiara ha messo in allarme chi si occupa della sicurezza idraulica del territorio, oltre che della gestione delle acque a fini irrigui. Lunedì, infatti, nella zona che si trova nelle vicinanze del confine con Ronco all'Adige, gli operai ed i tecnici del Consorzio di Bonifica Veronese sono dovuti intervenire per programmare la riparazione di un tratto di sponda che era finito improvvisamente nell'acqua. Si tratta di un'ampia porzione dell'argine - la sponda è ceduta da una parte per una quindicina di metri e dall'altra, quella più a valle, per circa cinque metri - che divide il condottino Recanati dal fiume Bussé, che proprio a Botte corrono per un tratto in parallelo. Per rimettere in sesto il terrapieno serviranno un paio di giorni di lavoro.

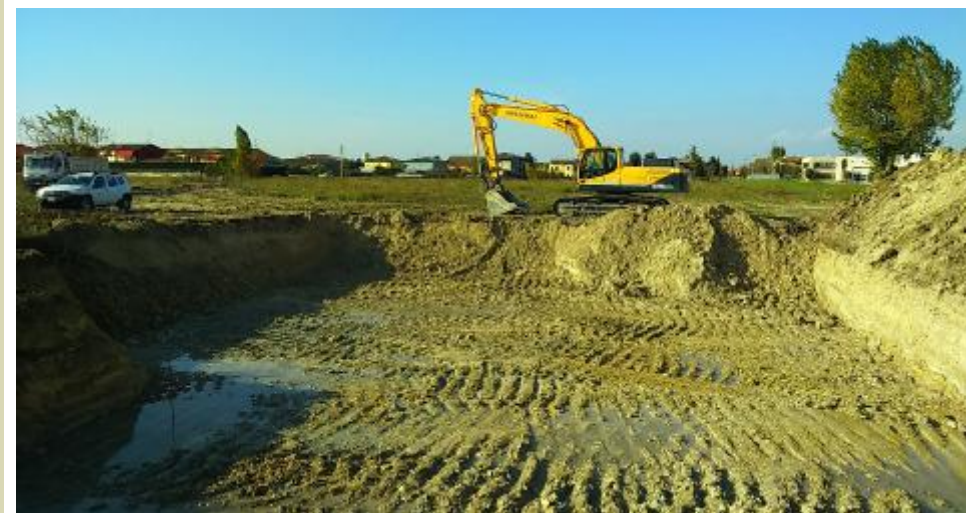
I lavori in corso lungo il Menago per la realizzazione di una delle due vasche di laminazione

Da qualche giorno, grandi manovre di macchine movimento terra attirano l'attenzione di chi transita dalla rotonda di via Madonna, a Bovolone. Il Consorzio di Bonifica Veronese ha aperto il cantiere di un importante intervento atteso da tempo in città, che riguarda la realizzazione di due casse di laminazione per la sicurezza idraulica. L'importo complessivo dei lavori è di 500mila euro, metà a carico del bilancio regionale e l'altra metà cofinanziata dal Comune. Due opere necessarie alla riduzione del rischio idraulico nel capoluogo. In caso di forti precipitazioni, che tendono a ripetersi sempre più frequentemente a causa dalle mutate condizioni climatiche, le acque entreranno così nelle

esondazioni in aree urbane e agricole». La prima delle due casse, con un volume di oltre 19mila metri cubi, sorgerà immediatamente a valle dello scarico della zona industriale di Bovolone sul fiume Menago, mentre la seconda, del volume di 7mila metri cubi, servirà a ricevere i flussi dell'area residenziale che scarica nello scolo Menaghetto, in località Crosare. Questo secondo intervento, che prevede anche lavori di riqualificazione ambientale come la piantumazione di aree boscate, sarà attuato in coordinamento con Acque Veronesi, che ha previsto uno studio di fattibilità per il potenziamento della rete fognaria, la quale andrà a scaricare proprio in questa vasca prima di collegarsi con la rete. I lavori dovrebbero concludersi entro il prossimo febbraio. **RO.MA.**
