VALEGGIO - SOMMACAMPAGNA - SONA. Duemila chilometri di canali

Consorzio di bonifica: interventi a ripetizione

Agosto bollente per i nuovi impianti e le riparazioni

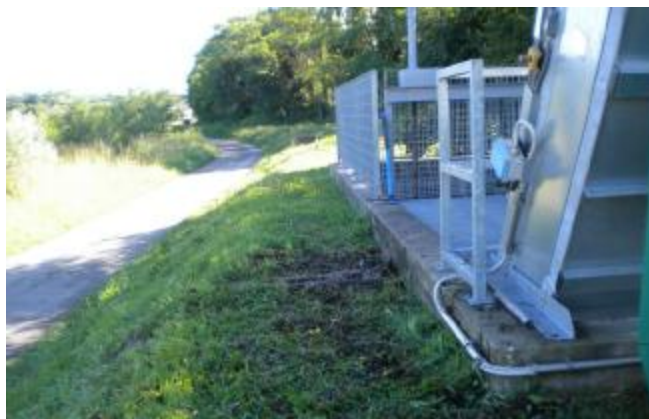
Il Consorzio assicura l'acqua per irrigare novemila ettari di terreni
