Lavori per 1,5 milioni a Pontepossero contro il rischio esondazioni del Tione

Consorzio di Bonifica Veronese al lavoro sul Tione a Pontepossero di Sorgà con un intervento da 1,5 milioni di euro per garantire la sicurezza idraulica del Basso Veronese. Il rischio è, in caso di forti piogge, il crollo mulino di Pontepossero, oggi in precarie condizioni strutturali, nel fiume con il conseguente crearsi di un ostacolo al corso dell'acqua e quindi di esondazioni nella pianura.

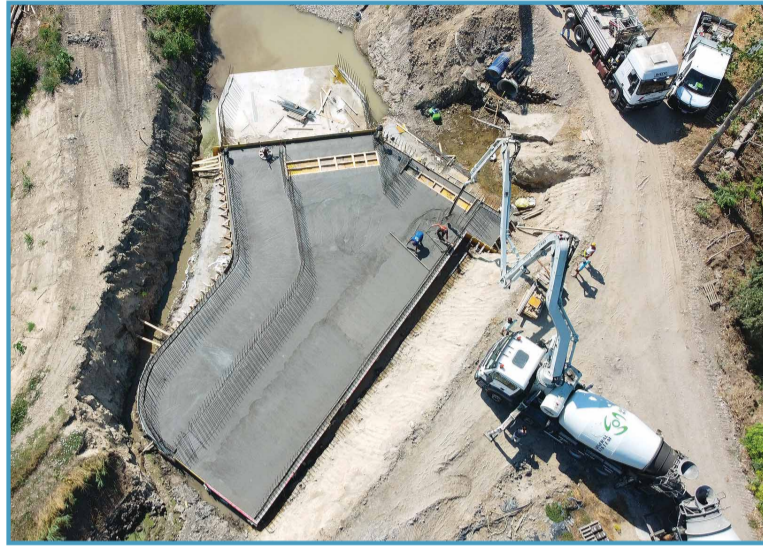
L'intervento in corso da mesi terminerà entro fine settembre. Verrà realizzato un by-pass all'esistente mulino, in precarie condizioni strutturali, per evitare crolli e conseguenti allagamenti dell'area

L'intervento prevede, sostanzialmente, la realizzazione di un by-pass dell'esistente mulino di Pontepossero sfruttando il "Canale acque alte mantovane" e scaricando le acque deviate, mediante un apposito manufatto partitore, all'interno di un nuovo alveo posto accanto al fosso Gamandone, con recapito nel Tione delle Valli a valle del mulino di Pontepossero.

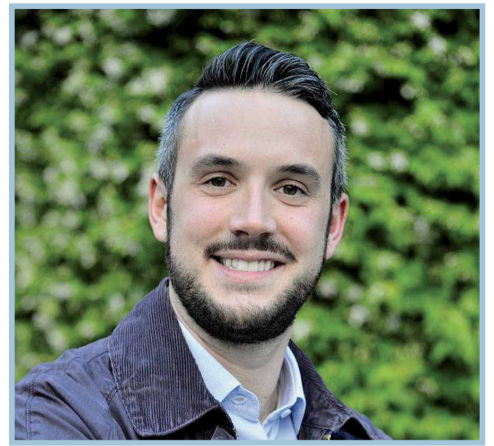
I lavori in corso a Pontepossero e, a destra, il presidente Alex Vantini

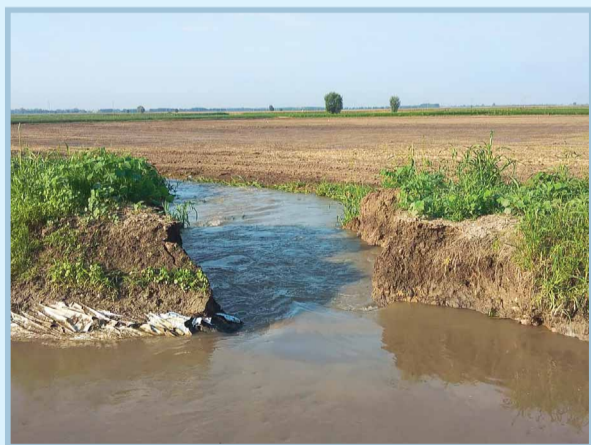
Il crollo dell'argine dello scolo Focchiara provocato dalle nutrie. A destra, l'intervento a Pontepossero di Sorgà

negli scorsi giorni in Comune di Legnago. In località Scavin-Passiva una tana di nutrie ha fatto letteralmente crollare l'argine dello scolo Focchiara, come si può vedere dalla foto. Costringendo mezzi e uomini del Consorzio ad intervenire prontamente per ricostruire l'argine e permettere il normale e sicuro deflusso delle acque.
